## 2層アルミ遮熱シート（4mm）施工

## W邸温度調査

## W邸遮熱工事温度調査

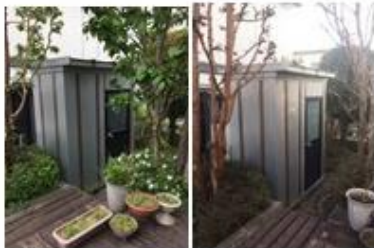
| ■実験棟・構造<br>■測定箇所 内部空間 | ■外観 | ■構造仕様 |
|---|---|---|
| 高気密物置<br>(アルミ2層シート8mm<br>+静止空気層) | <br>夏 冬 | ①金属ガルバリウム鋼板 0.5mm<br>②コンパネ 12.0mm<br>③静止空気層 20.0mm<br>④アルミ2層シート 8.0mm<br>⑤静止空気層 20.0mm<br>⑥コンパネ 12.0mm<br>⑦金属ガルバリウム鋼板 0.5mm |

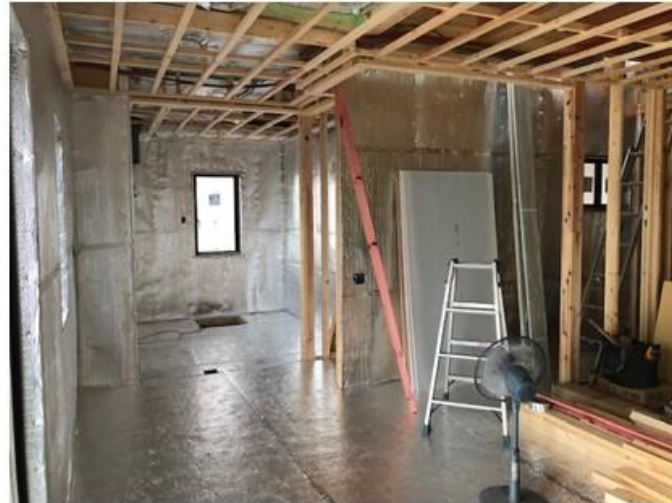
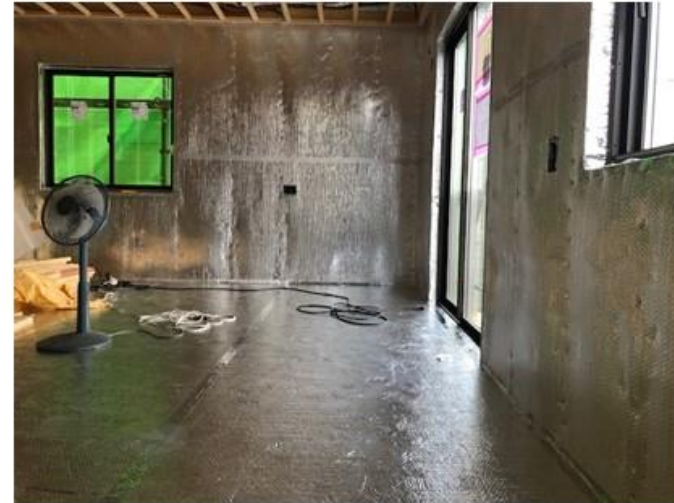
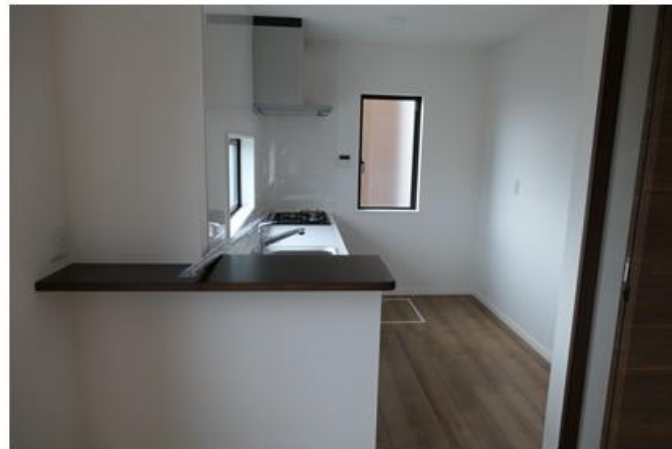
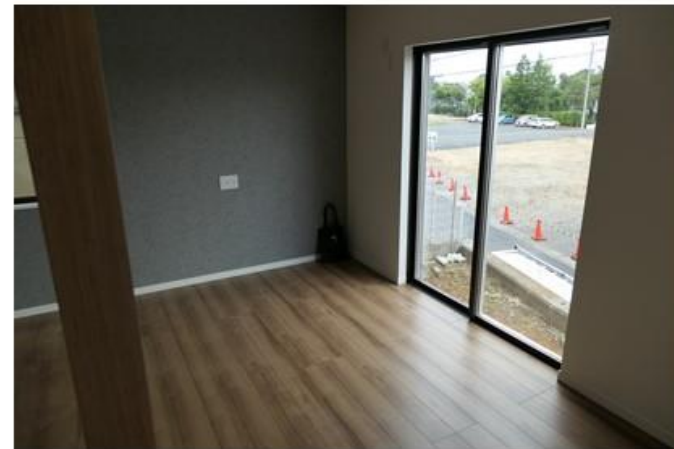
2層アルミシート:キッチン・リビング回り

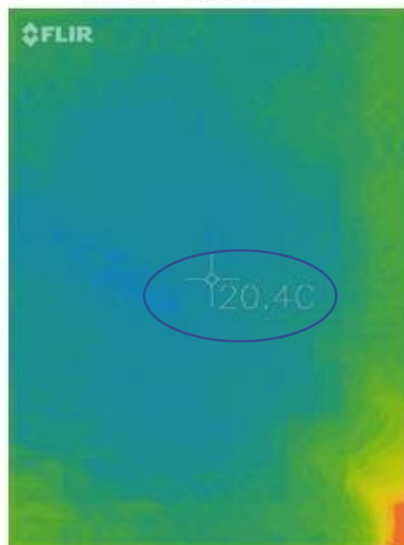
天井 +20.4℃

| 測定箇所 | 温度℃ | 天井との<br>温度差 | 气象台との<br>温度差 |
|---|---|---|---|
| 天井 | +20.4 | | +8.2 |

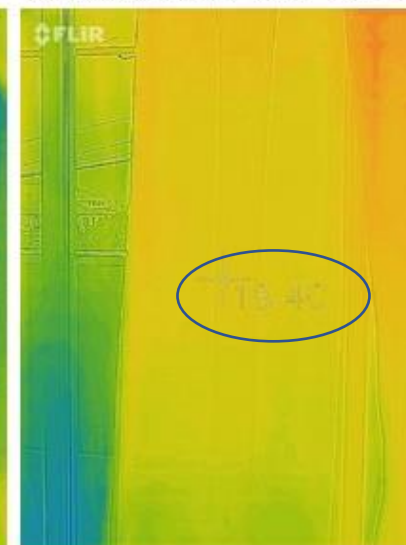
吐き出し西窓カーテン +18.4℃

| 測定箇所 | 温度℃ | 天井との<br>温度差 | 气象台との<br>温度差 |
|---|---|---|---|
| 西窓カーテン | +18.4 | -2.0 | +6.2 |

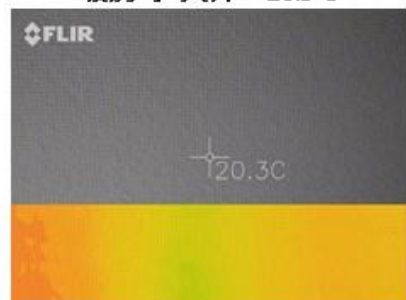
暖房時 天井 +20.3℃

| 測定箇所 | 温度℃ | 天井との温度差 | 気象台との温度差 |
|---|---|---|---|
| 天井（暖房1時間後11:32） | +20.3 | | +10.9 |

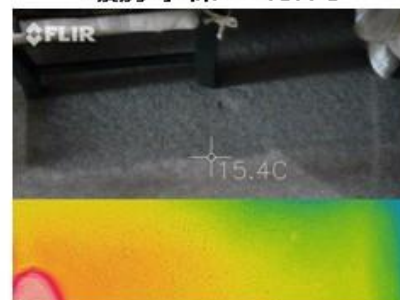
暖房時 床 +15.4℃

| 測定箇所 | 温度℃ | 天井との温度差 | 気象台との温度差 |
|---|---|---|---|
| 床（暖房1時間後11:32） | +15.4 | -4.9 | +6.0 |

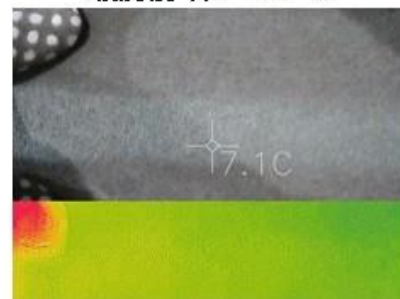
暖房前 床 +7.1℃

| 測定箇所 | 温度℃ | 天井との温度差 | 気象台との温度差 |
|---|---|---|---|
| 床（暖房前10:18） | +7.1 | -0.9 | -0.1 |
