人・部品・建物と 温熱環境

宇都宮大学
地域デザイン科学部
建築都市デザイン学科
糸井川高穂

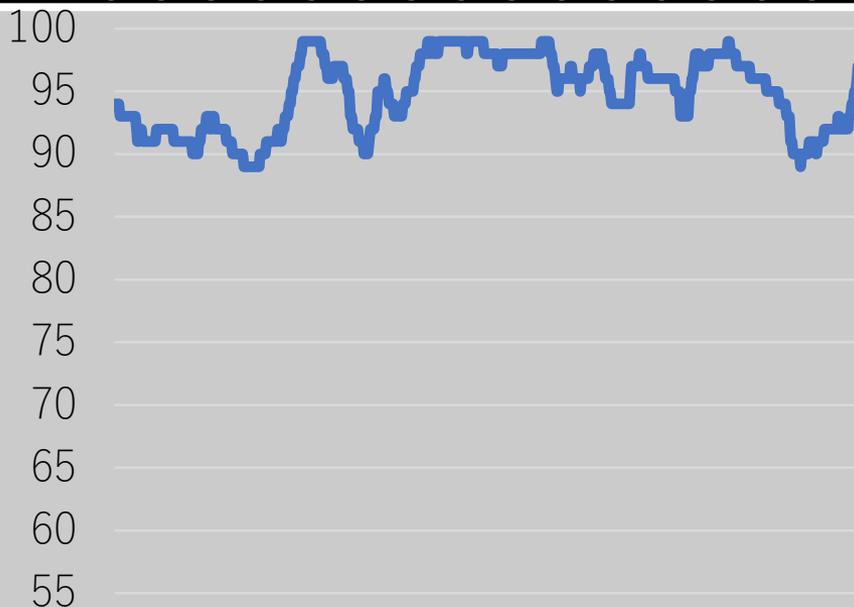
マスクの中

湿度

94.9%

63%

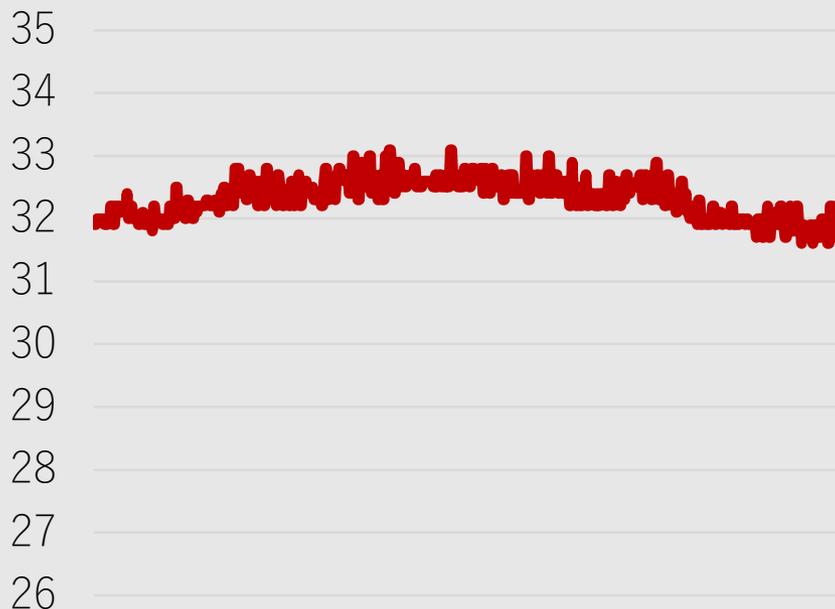
温度

32.3°C

$(37+25.8)/2=31.4$

25.8°C

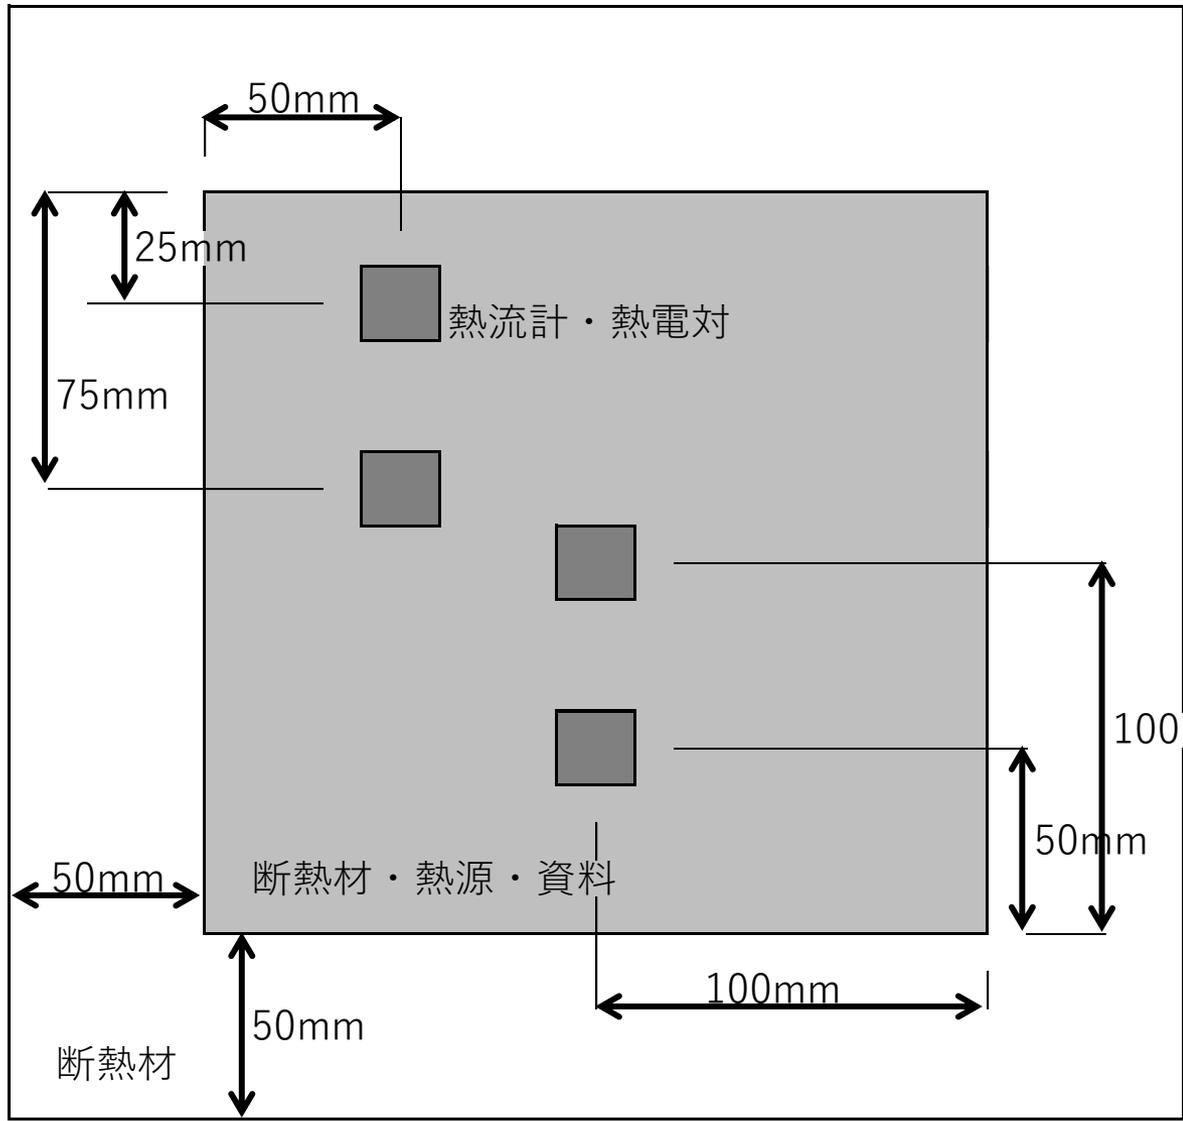
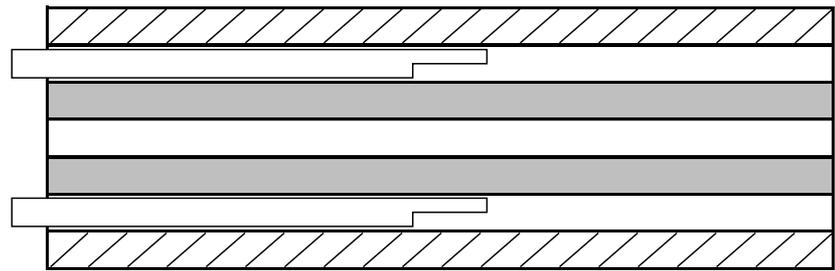
通気性防水層の

熱伝導率の実測

低温熱源
熱流計
断熱材
試験体
断熱材
熱流計
高温熱源

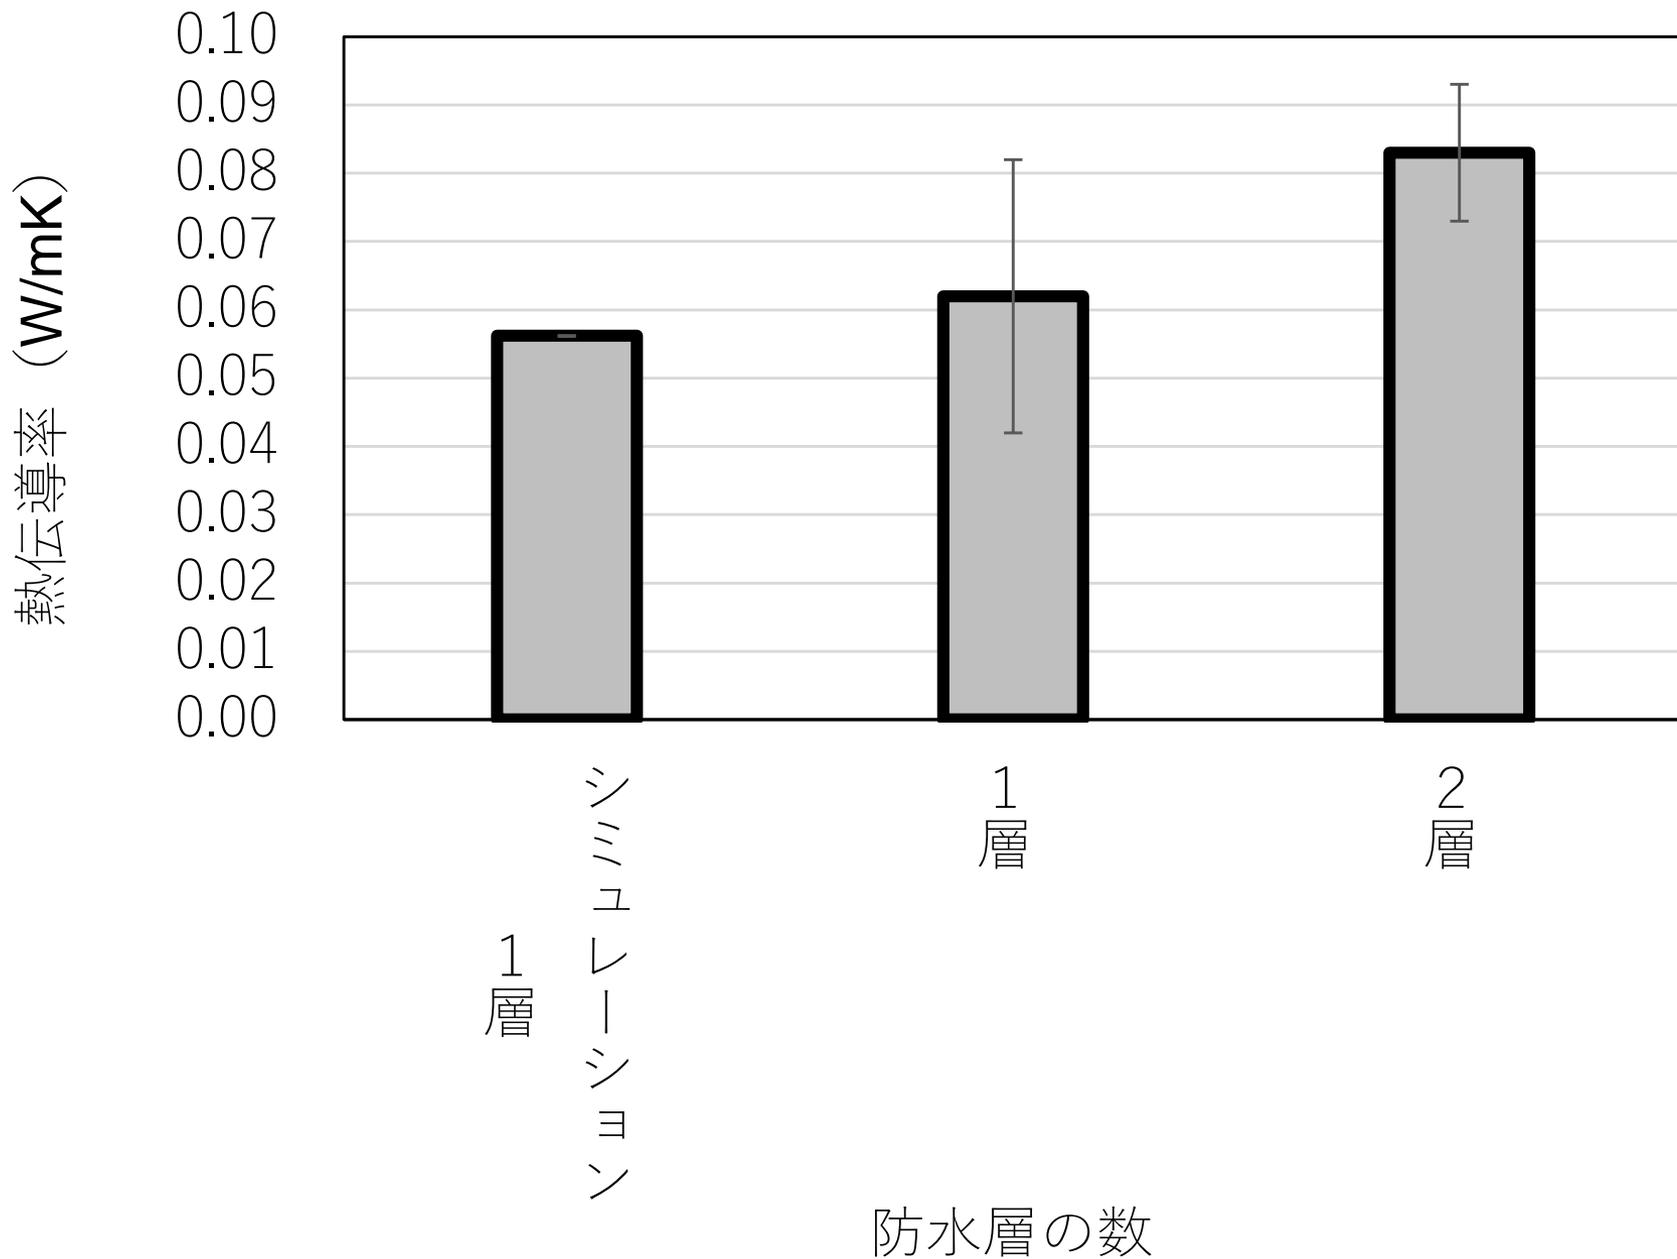
屋根や天井に用いる一般的な断熱材の熱伝導率は、0.02~0.05W/mK

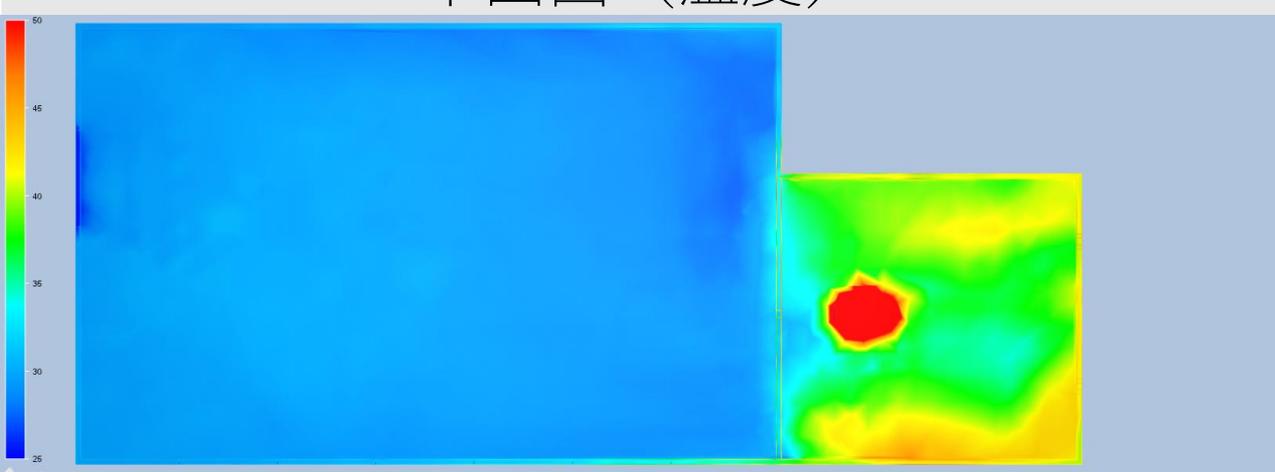
平面図 (温度)

ファン×3機
↓
ファンが攪拌してしまっている!?

同じファン×2機
↓
下側のファンが能力不足!?

局所排気無し
↓
天井付近で水平方向に広がっている!?

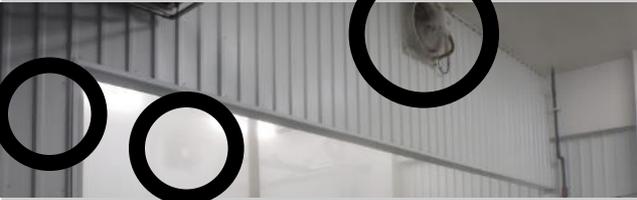
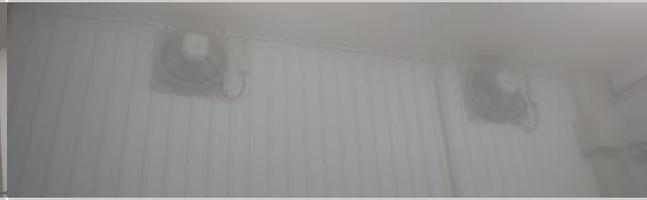
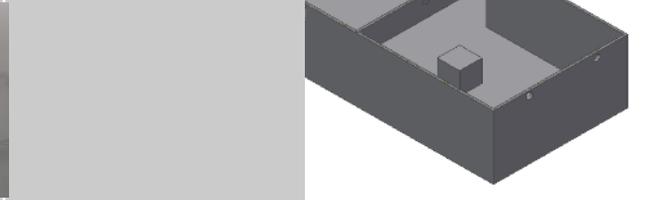
ファン×3機

同じファン×2機

局所排気無し

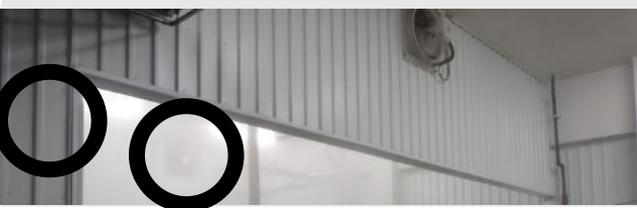
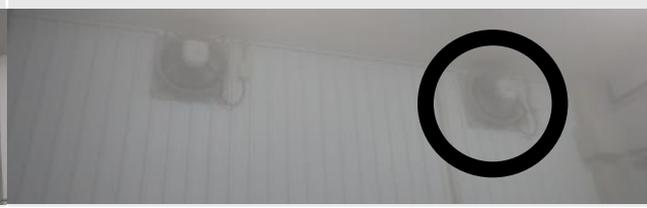
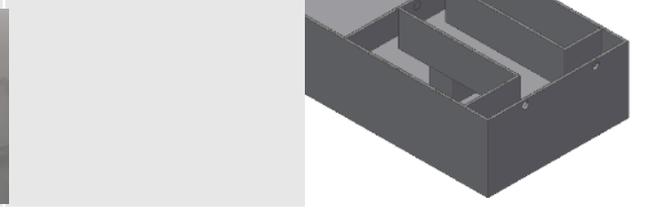
ファン×2機
攪拌してしまうファンを止める

変更なし×1機
風量1.5倍×1機

垂れ壁で簡易風洞
